OPINNÄYTETYÖ - AMMATTIKORKEAKOULUTUTKINTO
SOSIAALI-, TERVEYS- JA LIIKUNTA-ALA

POLVEN NATIIVIRÖNTGEN- TUTKIMUKSEN LAADUN ARVIOINTI

TEKIJÄ: Johanna Laitinen

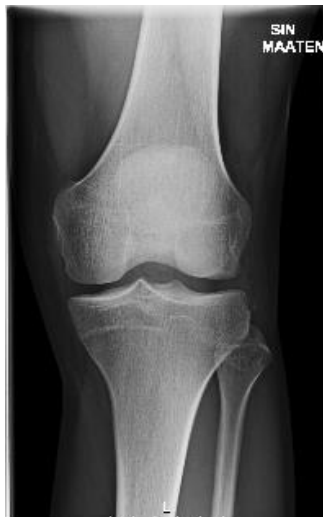
Kuvaa arvioitaessa on huomioitava, että kuvan kontrasti ja kirkkaus ovat hyvät. Sekä reisiluun distaalista, että pohje- ja sääriluun proksimaalisia päitä tulisi näkyä kuvassa saman verran. Lisäksi patellan tulisi sijoittua keskelle reisiluuta, reisiluun nivelnastojen olla symmetrisiä ja nivelraon olla auki. (Bontrager ym. 2014, 244.) Kuvassa 3 on nähtävissä hyvän kuvan kriteerien mukainen polven AP-kuva.

KUVA 3. Polven AP-kuva maaten (KSSHHP Kuvantaminen 2017).

Polven AP-projektiossa potilas asetellaan selinmakuulle lantio suoraan. Lantion suoruuden voi tarkistaa tunnustelemalla, että suoliluun etukärjet ovat yhtä kaukana tutkimuspöydästä. Kuvattavan polven tulisi olla täysin suoristettuna ja jalan käännettynä pieneen sisäkiertoon, jolloin pohjeluun pää kääntyy näkyviin. Keskisäde asetetaan hiukan polvilumpion alareunan yläpuolelle. (Bontrager ym. 2014, 244.)

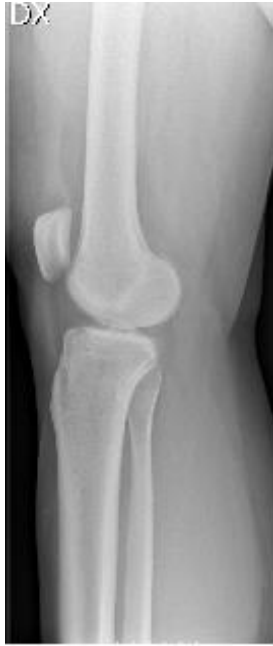
KUVA 5. Polven sivukuva seisten (KSSHHP Kuvantaminen 2017).

AP-kuvan tavoin kuvaa arvioitaessa on kiinnitettävä huomiota kuvan kontrastiin ja kirkkauteen, eikä kuvassa saisi näkyä liikettä. Reisiluun nivelnastat kuvautuvat päällekkäin ja kuvan on oltava suora, kuten kuvassa 5. Patellan tulisi näkyä profiilissa, sekä reisiluun ja patellan välinen nivelrako tulisi olla auki. (Bontrager ym. 2014, 247.) Proteesien kontrollikuvauksissa proteesin tulee näkyä kuvassa kokonaisuudessaan ja polvi ei saa olla koukussa. Kuvan tulee laadultaan olla sellainen, että siitä on luotettavasti arvioitavissa luun rakenne. (KSSHHP 2016, 53.)

Rasituskuvauksen yhteydessä sivukuva voidaan ottaa seisten tai maaten. Seisten otettavassa kuvassa potilas asettuu kuvaustelineen viereen kuvattavan polven lateraalisivu kuvaustelinettä kohti. Kantapäätä käännetään noin 25 astetta kuvaustelineestä pois päin, vartalon suoruuden pysyminen on huomioitava kantapäätä siirrettäessä. (KSSH 2016, 53.)
